PLAN GENERAL DE REDOVÁN

CATÁLOGO DE BIENES Y ESPACIOS PROTEGIDOS

EXCMO. AYUNTAMIENTO DE REDOVÁN

**MEMORIA DESCRIPTIVA Y
JUSTIFICATIVA DE LOS
CRITERIOS DE CATALOGACIÓN**

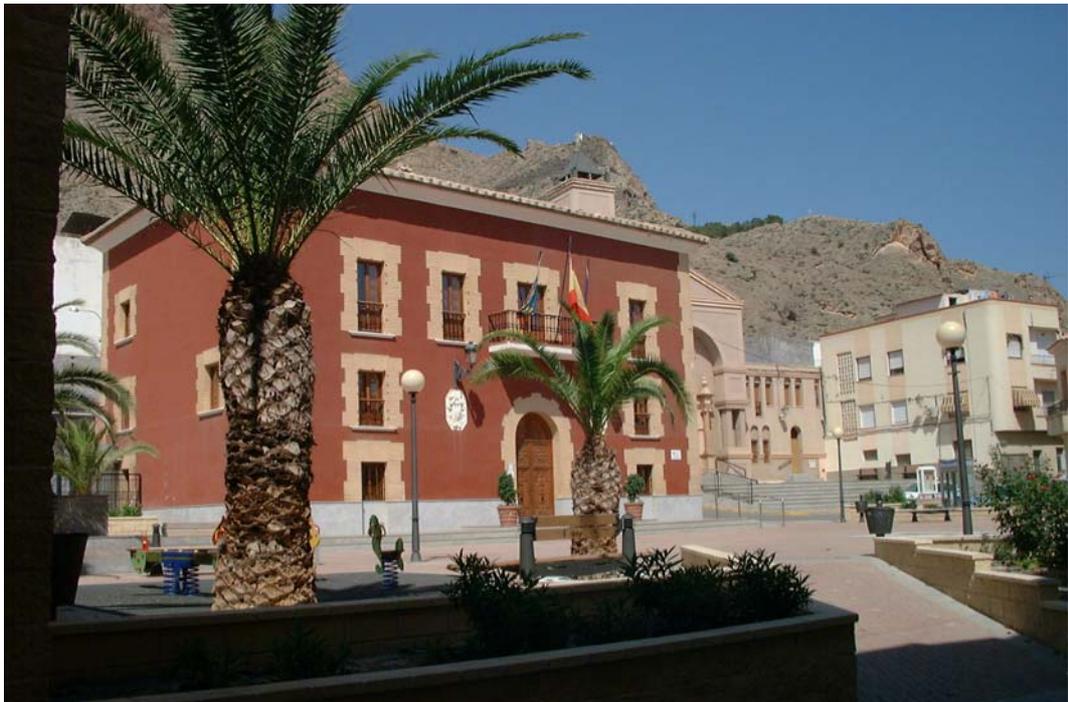
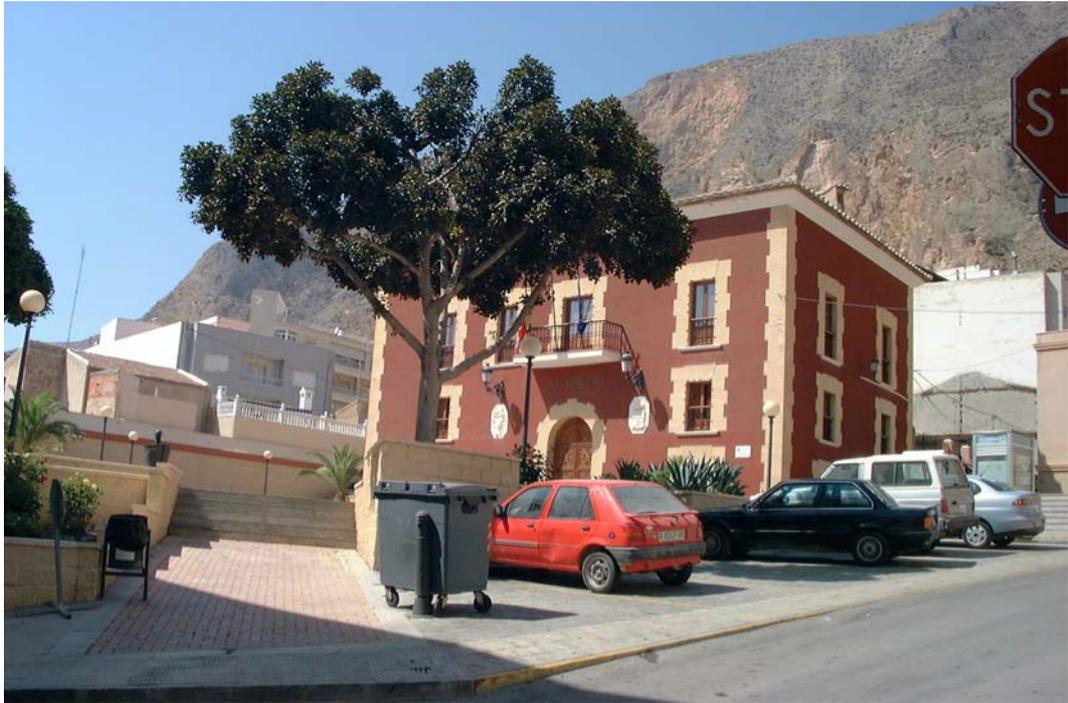
ficha nº 1

EDIFICIO DEL AYUNTAMIENTO DE REDOVÁN

situación:	Plaza del Ayuntamiento nº 1
uso actual:	Casa consistorial propiedad municipal
clasificación de suelo:	Suelo urbano consolidado
calificación de suelo:	Núcleo tradicional/Casco antiguo, equipamiento administrativo-institucional
estado de conservación:	Bueno
nivel de protección:	Ambiental
descripción:	Edificio situado sobre la antigua casa-palacio de la Orden de Predicadores (construida entre 1710-1726), adquirido en 1976 por el Ayuntamiento e íntegramente transformado en el 2001 para su uso como edificio consistorial, de modo que carece de cualquier interés arquitectónico su interior. Exteriormente conforma la plaza con una presencia digna de caserón de finales del XIX.
superficie afecta:	Catastralmente 231 m ² desarrollados en 3 pisos.
normas de aplicación:	Las contenidas en el artículo 95 del RPCV en sus apartados 2.A y 2.B

El actual Ayuntamiento se sitúa sobre la antigua casa de la Orden de Predicadores con tales modificaciones que prácticamente no puede considerarse la construcción actual como una real continuación de aquella.

La antigua casa palacio comenzó a construirse en 1710 y se finalizó en 1726 “estando dotado de varias salas, alcobas y cuartos de estudio, comedor, cocina, despensas, hermosa vista y varios balcones de hierro; sus salas estaban adornadas con más de cuarenta retratos de santos pontífices y escritores de la Orden” y “en el año 1782 se añadieron cortinas, mesas y varios mapas del Maestro y Rector Fray Antonio Gálvez. En este palacio, con escaleras separadas y puerta a la calle, está la sala del Ayuntamiento, con su archivo, mesas y sillas; a un lado está la almazara donde se fabricó el aceite de todos los labradores del término de Redován. Enfrente se encuentra la real cárcel. El caserío era muy ordinario y el vecindario muy pobre” [tomado del *Manuscrito del Magíster Montesinos, 1795*, transcrito en la página 82 de CORELLA CASTELLANOS].

En la desamortización pasó a manos particulares y ya en MADDOZ se distingue el ayuntamiento y cárcel municipales de la antigua casa palacio. A lo largo de los ciento cincuenta años posteriores la edificación fue profundamente modificada como morada de propietario agrícola de la zona, adoptando un aspecto de construcción típica de los comienzos del siglo XX. Finalmente fue comprado por el Ayuntamiento el 30-01-1976 y rehecho de una manera casi total en el interior y muy retocado en su exterior, inaugurándose el 4-05-2001.

El presente *Catálogo* determina para él el *nivel de protección ambiental*.

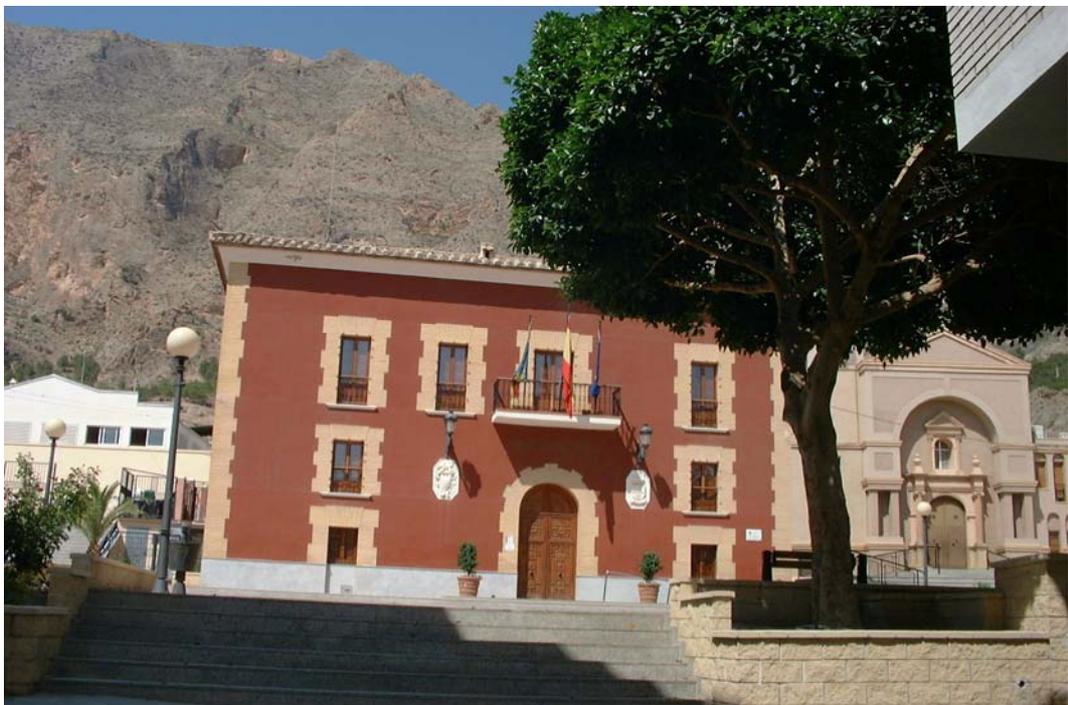
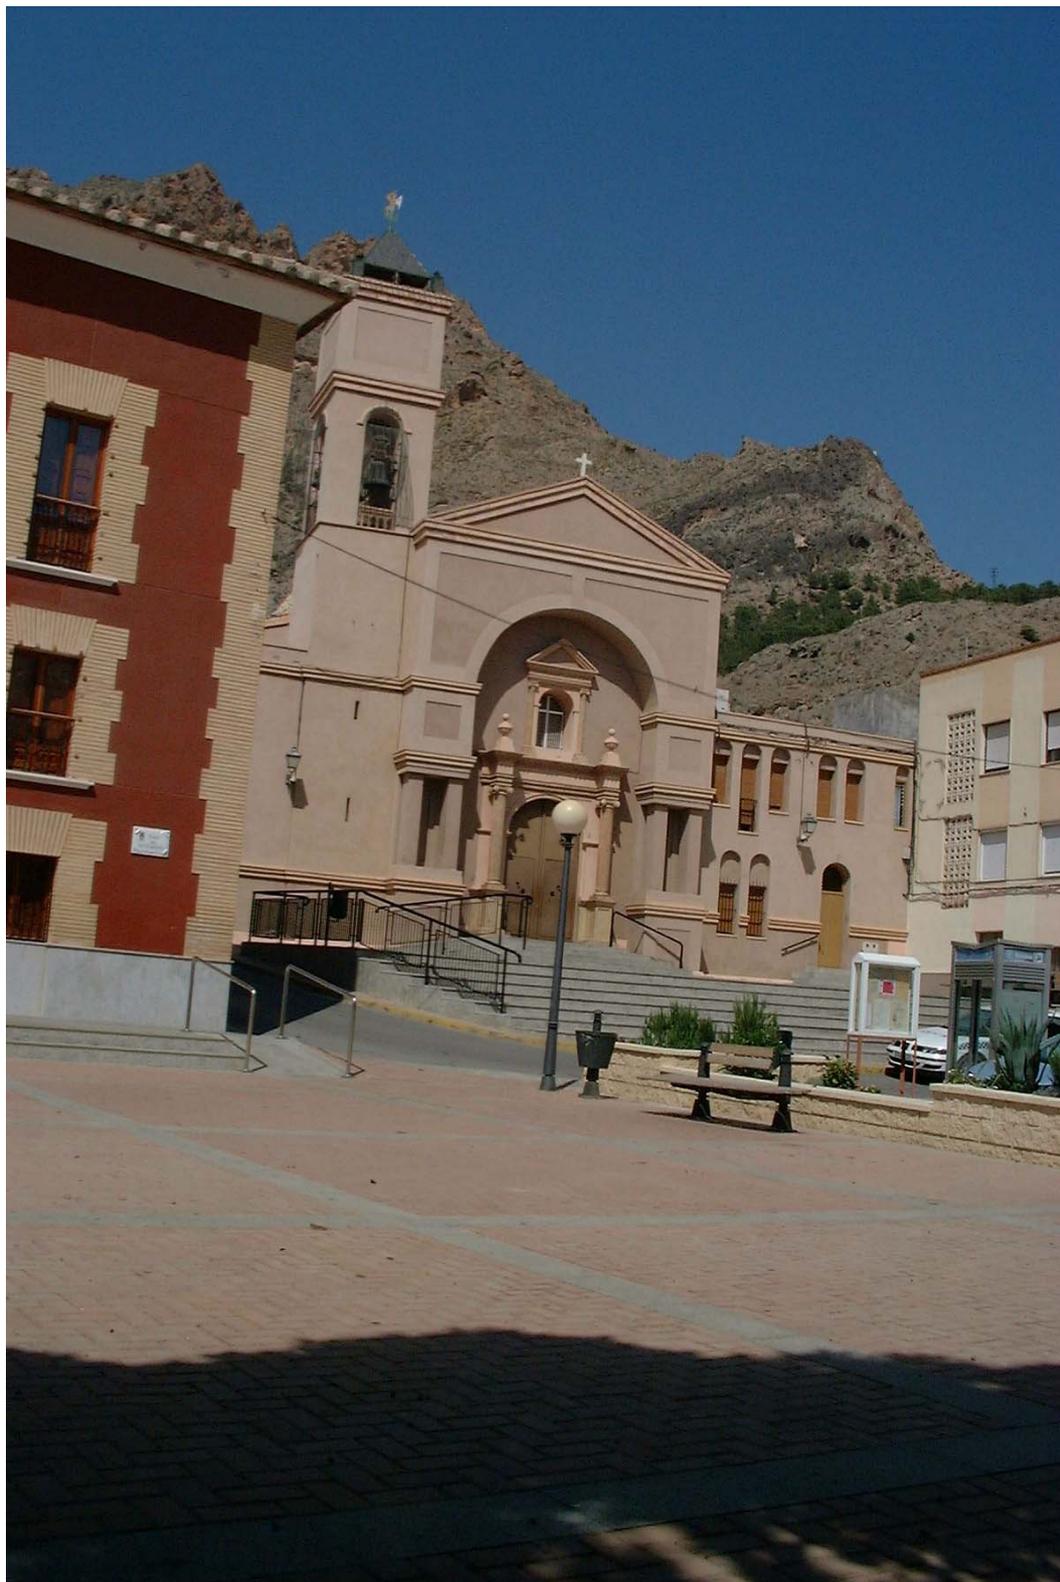
ficha nº 2

IGLESIA PARROQUIAL DE SAN MIGUEL ARCÁNGEL

situación:	Plaza del Ayuntamiento nº 3
uso actual:	Iglesia parroquial propiedad Obispado
clasificación de suelo:	Suelo urbano consolidado
calificación de suelo:	Núcleo tradicional/Casco antiguo, equipamiento administrativo-institucional
estado de conservación:	Bueno
nivel de protección:	Ambiental
descripción:	Edificio situado sobre la antigua iglesia parroquial de San Miguel atestiguada ya en 1614 y que fue gravemente arruinada en 1936, reconstruida en estilo neorrenacentista. Exteriormente conforma la plaza con un cierto decoro.
superficie afecta:	Catastralmente 505 m ² contando con la casa parroquial, de dos plantas.
normas de aplicación:	Las contenidas en el artículo 95 del RPCV en sus apartados 2.A y 2.B

La iglesia de San Miguel (que fue una pequeña iglesia parroquial en una demarcación pastoral con graves problemas durante siglos para poder alimentar al párroco), tuvo su fin cuando “Entre el 8 y el 10 de agosto de 1936 la iglesia parroquial fue saqueada y destruidos sus altares, imágenes y objetos de culto” [ORS MONTENEGRO, MIGUEL: La represión de guerra y posguerra en Alicante (1936-1945).- Colección “Textos Universitarios”, Instituto de Cultura “Juan Gil-Albert” de la Diputación Provincial de Alicante.- Alicante, 1995], de modo que en la posguerra fue radicalmente reconstruida en un estilo neorrenacentista mediocre, sin que llegue a la calidad de algunas de las obras de este periodo de reconstrucción en la provincia (como fue el conjunto de la plaza de la Montañeta de Alicante, etc.).

El presente *Catálogo* determina para ella el *nivel de protección ambiental*.

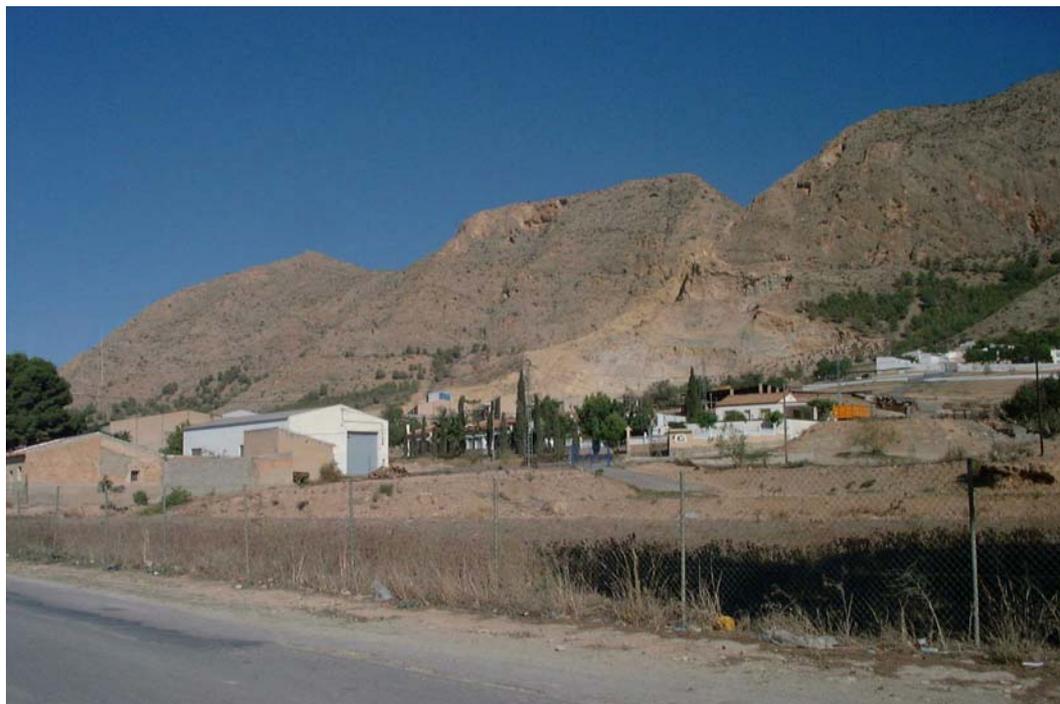
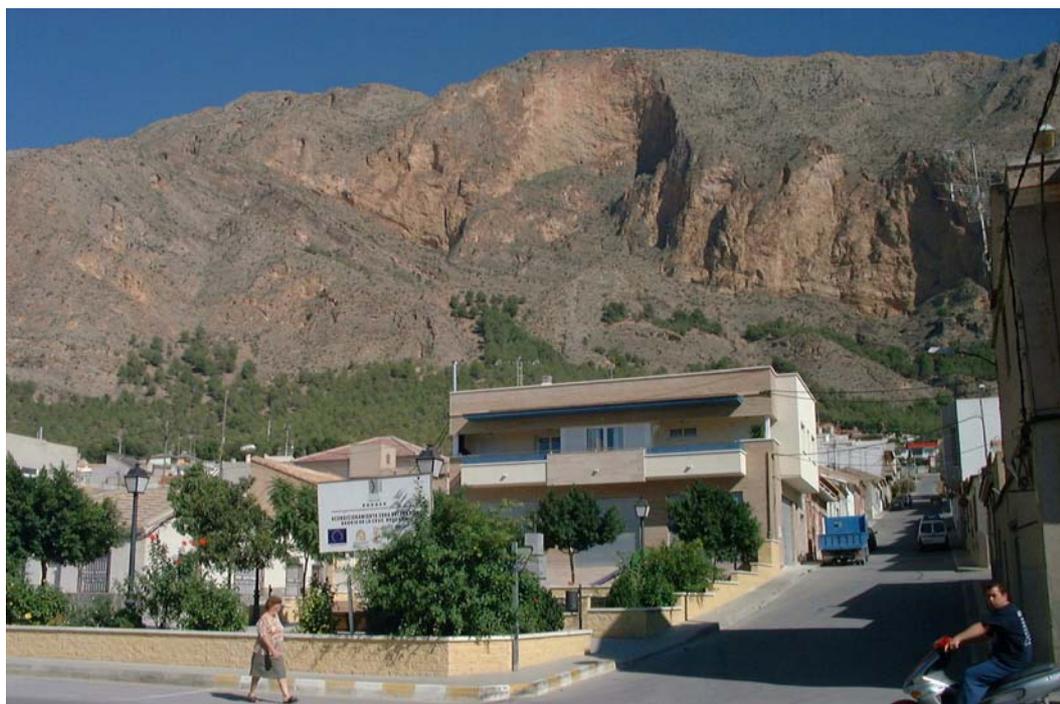
ficha nº 3

SIERRA DE CALLOSA EN TÉRMINO DE REDOVÁN

situación:	Área noreste del término municipal
uso actual:	Monte público (municipal) parcialmente repoblado
clasificación de suelo:	Suelo no urbanizable salvo una pequeña parte incluida como parque público de la red estructural en suelo urbanizable.
calificación de suelo:	Suelo no urbanizable de especial protección (SNU/P) y suelo urbanizable programado (SUZ) parque público de la red estructural (PQL)
otras catalogaciones:	Toda la sierra a partir de la cota 100 m está incluida en el LIC “ Sierra de Callosa del Segura ” y una pequeña parte del mismo, tiene la declaración de microrreserva (“Peñón de la Lobera”) , con 19,375 ha, dentro del monte de utilidad pública y propiedad municipal (Orden de 4-05-1999 de la Consejería de Medio Ambiente, DOGV de 28-05-1999).
estado de conservación:	Monte en buenas condiciones salvo áreas ocupadas en los últimos años por canteras, pendientes de regenerar
nivel de protección:	Integral

descripción:	Sierra formada por calizas dolomíticas peladas por la erosión con impresión de relieve estructural desértico, con numerosas líneas de fracturas, en especial el cortado a pico del flanco suroeste de la Sierra. Actuación repobladora en la banda inferior de la Sierra en su vertiente hacia Redován.
superficie afecta:	Catastralmente 193,3084 ha.
normas de aplicación:	Las contenidas en el artículo 25 de las NN.UU. del Plan General con exclusión de cualquier actuación que altere su perfil y las vistas que emite

La Sierra de Callosa ocupa un total de unas 650 ha, por lo que en el término de Redován se encuentra alrededor del 30 por 100 de su superficie. La altura máxima es 561 m (568 m en otras fuentes) en la denominada Cruz de En medio (límite entre Callosa de Segura y Cox).

El *Catálogo* establece para ella el *nivel de protección integral*.
